FULL TUTORIAL PER RIPARAZIONE:

- **TUNER.**
- **FLASH MEMORY.**
- **AUDIO-VIDEO SIGNAL.**
- **LCD FLAT CABLE.**
- **DM 7000 SPENTO in seguito a SCARICA ATMOSFERICA (FULMINE).**

Relativamente al DM 7000 (piastre madri rev.E,F,G e l'ultima H).

Rev.2.2 del 20-04-2006

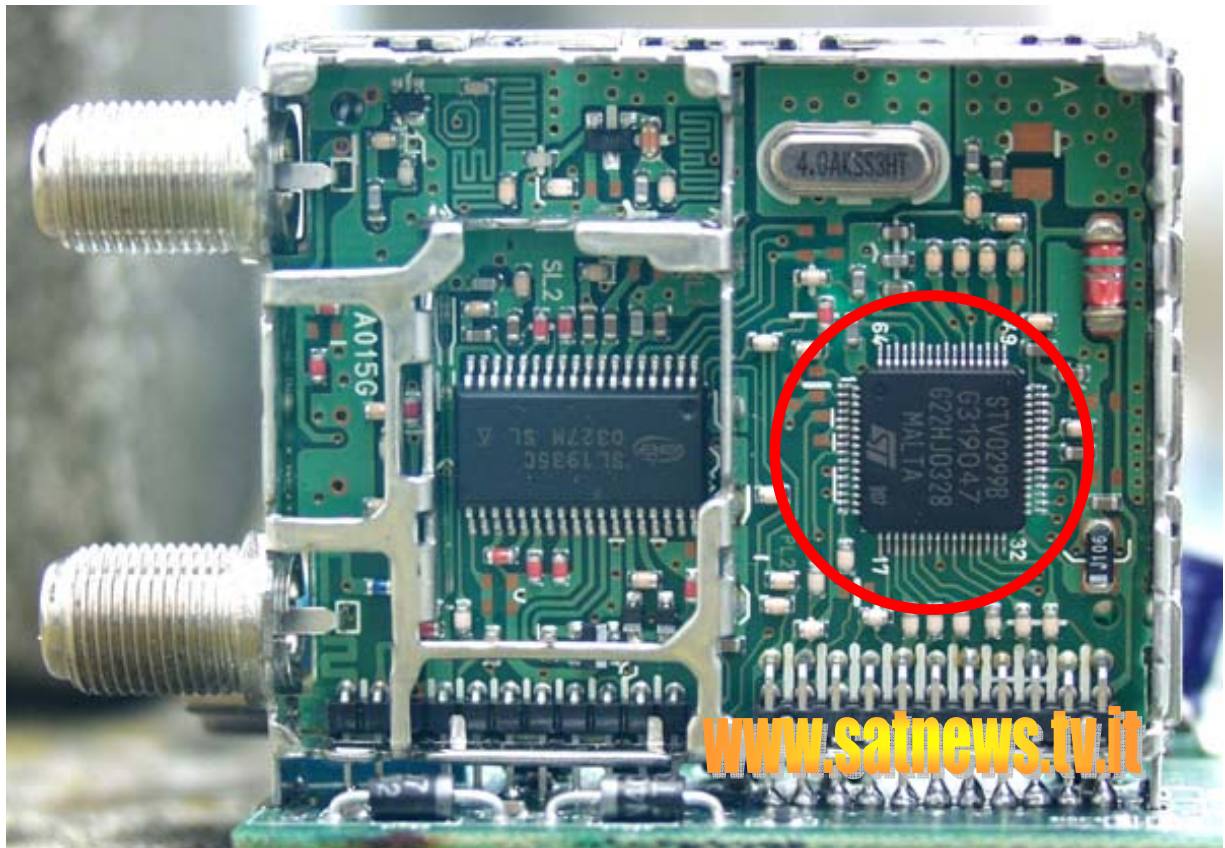
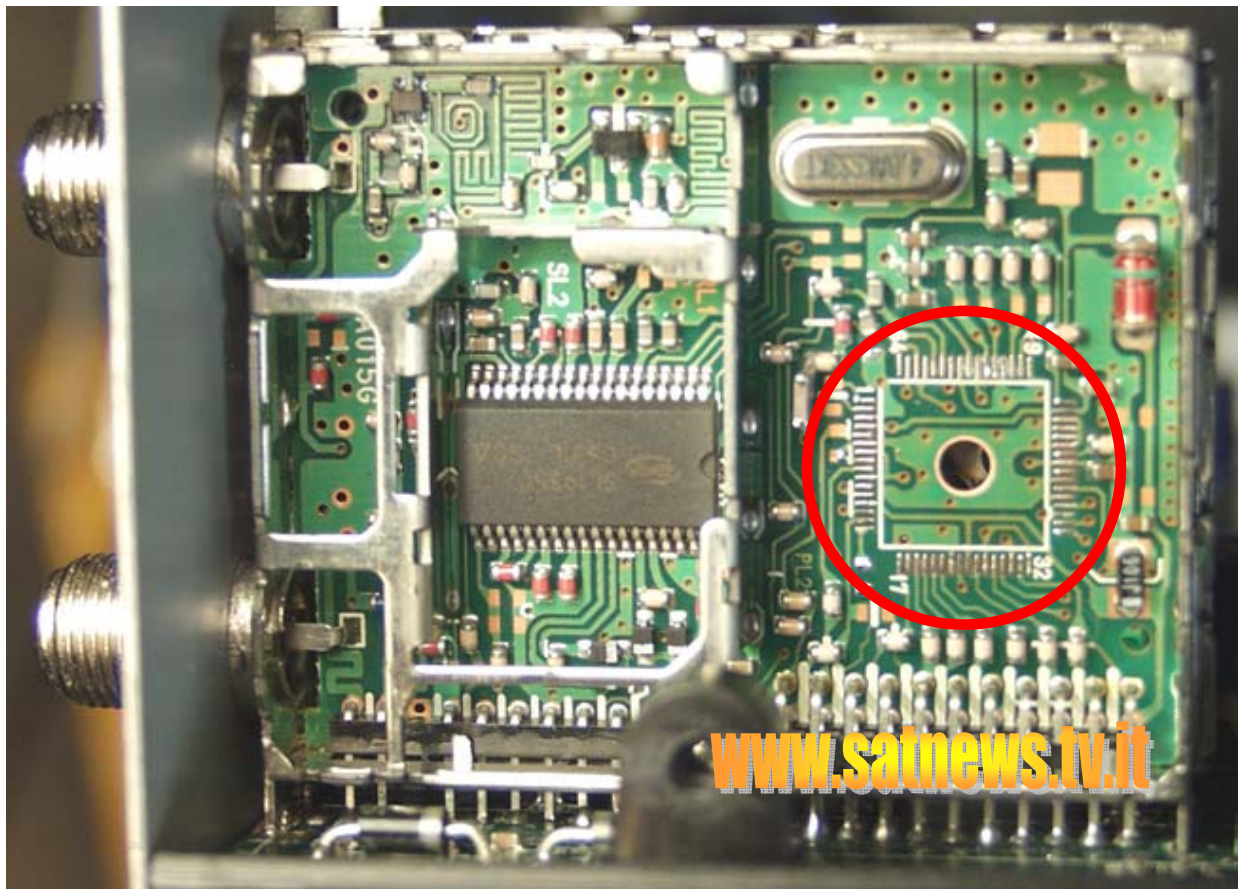
FIG. A

- ***Il DM in fase di boot visualizza sul display "ERROR UCO".***
- ***Il DM perde di sensibilità progressivamente ed alcuni canali risultano non più sintonizzabili "SERVICE NOT FOUND".***
- ***Il boot del DM risulta esageratamente lento.***
- ***La visione dell'immagine dopo qualche minuto inizia a "SQUADRETTARE".***

Tutto ciò è dovuto esclusivamente all'intergrato di demodulazione QPSK e BPSK siglato "STV0299B" presente all'interno del tuner, vedi figura "A". Il Dream mediante il bus I2C lo pilota e non ricevendo alcuna informazione visualizza sul display il famigerato errore "ERROR UCO". Occorre sostituirlo utilizzando stazioni di "RE-WORKING" (qualunque radioriparatore ne è provvisto).

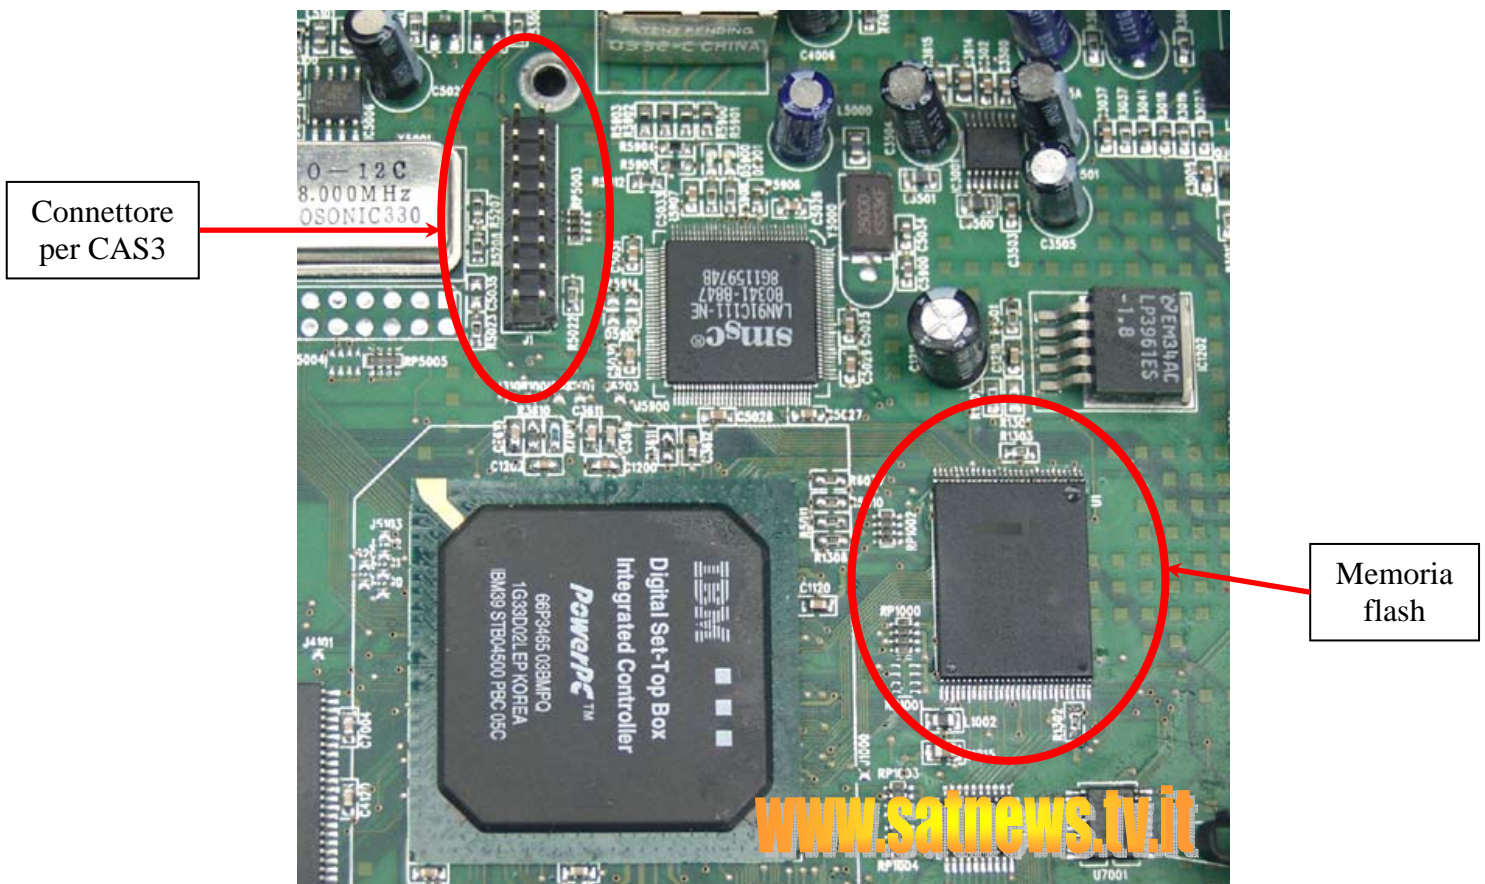
FIG. "B"

- *Il DM in fase di boot si blocca ed occorre riavviarlo più volte.*
- *Il DM in fase di aggiornamento della flash mediante DREAMUP via seriale non termina correttamente la scrittura segnalando "ERROR flash-copy failed (RC=3xxx)".*

Tutto ciò è dovuto esclusivamente alla memoria flash siglata "28F640J3" da 256Mbit della INTEL presente al centro della motherboard, vedi figura "B".

Anche se il costruttore garantisce 100.000 letture/scritture, in realtà non è così poiché mi è capitato di dover sostituire flash difettose molto prima, specialmente nelle prime versioni di DM7000.

Ricordo che dopo aver sostituito la flash è necessario utilizzare il CAS3 (degli amici della Duolabs) o il JTAG per ricaricare il file di boot mediante l'apposito connettore che occorrerà saldare sulla motherboard (vedi particolare "Connettore per Cas3").

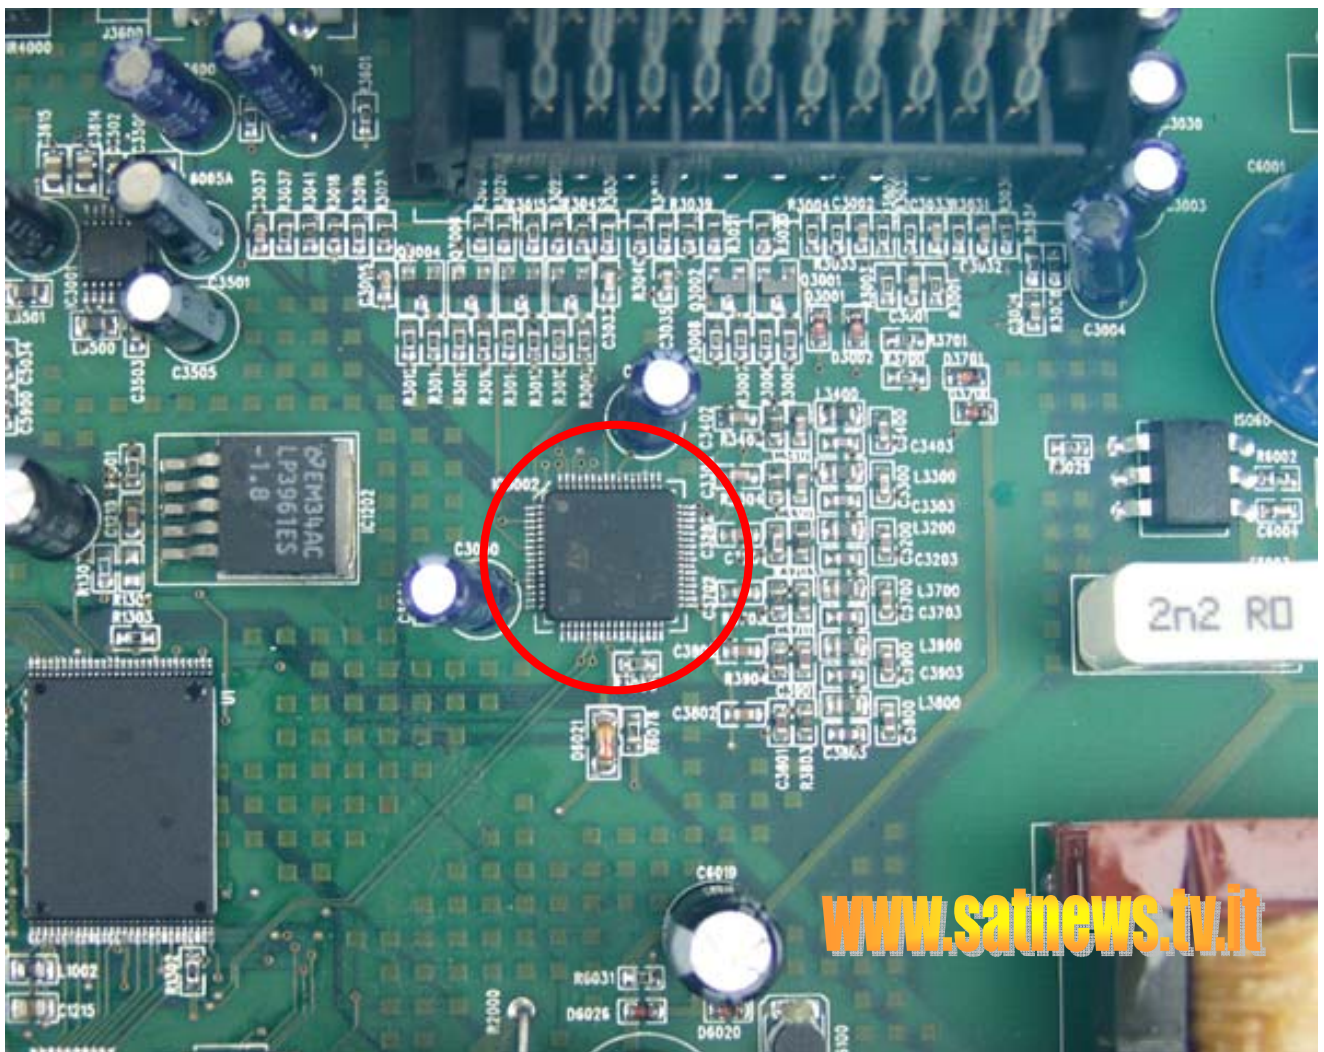
FIG. "C"

- Il DM saltuariamente resta per qualche secondo senza audio e/o video.*
- Il DM terminata la fase di accensione non presenta alcun segnale audio e/o video.*

Tutto ciò è dovuto all'intergrato switch matrix audio/video siglato "STV6411A" presente nella parte alta della motherboard, vedi figura "C" (occorre sostituirlo). Anche in questo caso come per il modulo del tuner il dream lo pilota mediante il bus I2C.

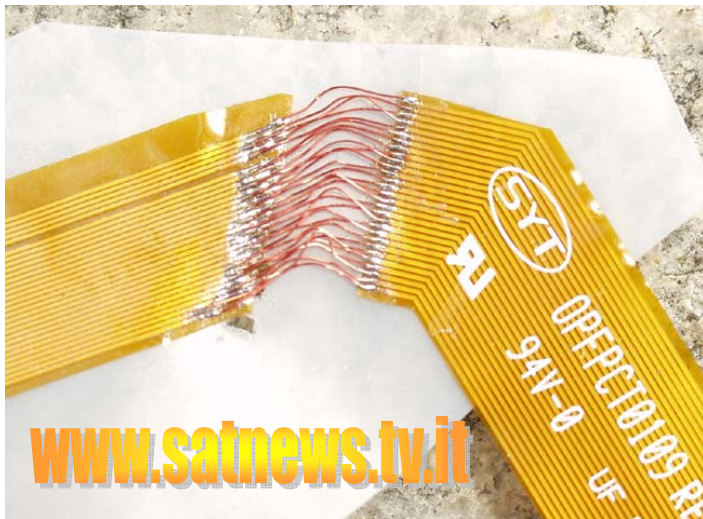
FIG. "D"

- *Il display non visualizza correttamente i caratteri.*
- *Il DM è stato più volte aperto e smontato da personale non qualificato ed inizia a manifestare i sintomi sopra descritti.*

Tutto ciò è dovuto al cavo flat in "KAPTON", il quale dopo ripetute sollecitazioni meccaniche si "INTERROMPE" proprio in corrispondenza della curva in prossimità del cambio di passo vedi figura "D".

Per effettuare quanto visto in figura "D", occorre incollare a circa 1cm le due estremità del flat su un supporto di plastica sottile tipo "MYLAR", dopodiché armandosi di santa pazienza occorre saldare le connessioni mediante "FILO PINK per prototipazione da 0,15mm". Ricordo che questo è necessario in caso di rottura nel punto con passo diverso, in quanto non è possibile affiancare le due estremità poiché di differente passo e larghezza piste.

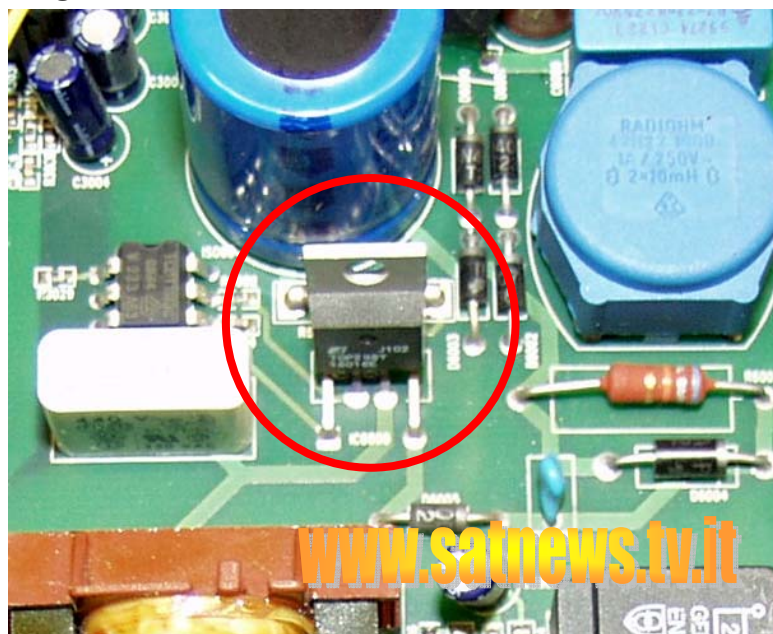
FIG. "E"

- *Il DM è completamente spento e non da' alcun segno di vita.*

Mi sono capitati almeno una decina di questi casi, tutti con lo stesso problema, ovvero l'integrato TOP switching che si occupa di alimentare tutto il Dreambox siglato "TOP248Y", personalmente consiglio di utilizzare il modello "TOP249Y" poiché più potente e robusto (vedi figura "E").
